# RELAZIONE SULLO STATO DEI LUOGHI

## COPANELLO LIDO

La presente relazione vuole definire lo stato dei luoghi al momento della nascita della associazione “*Insieme per Copanello*”, relativamente ad una delle aree tematiche identificate durante la riunione dei soci. In particolare, è stato affrontato il punto sul “decoro urbano”.

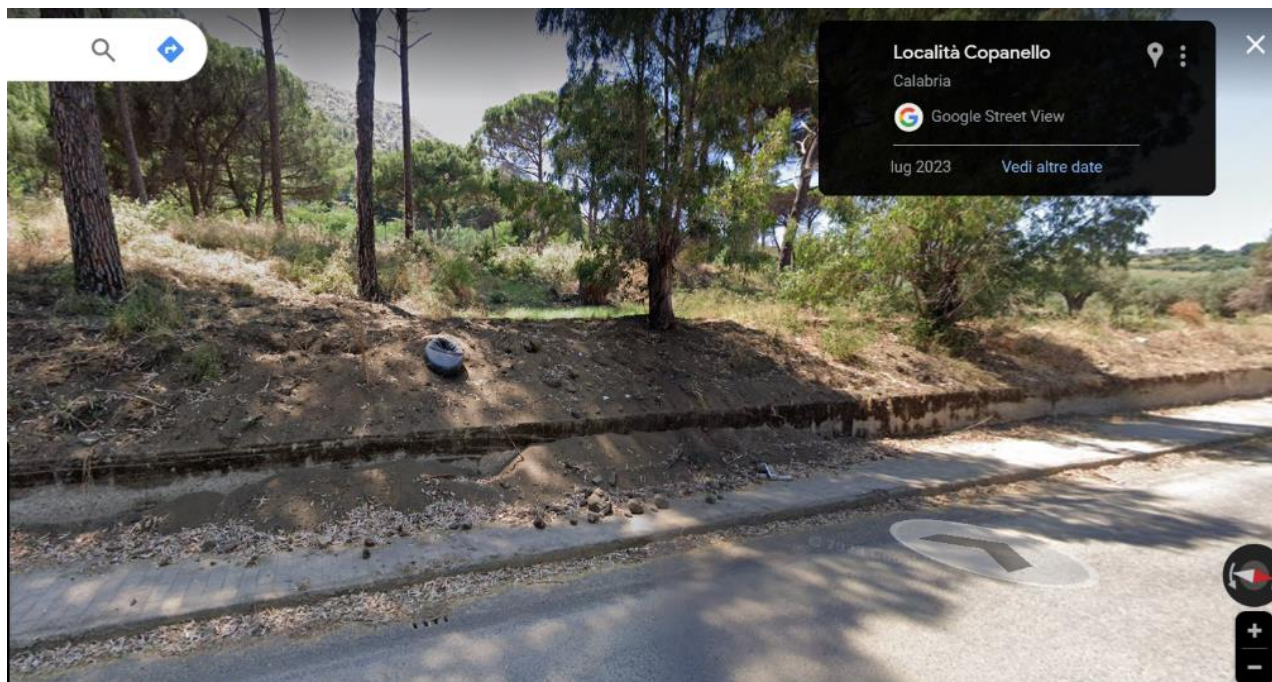
**Foto 1**

**Lato montagna:** il marciapiede, delimitato a monte da un piccolo cordolo di contenimento, in più parti è invaso da detriti e rifiuti abbandonati. La pineta risulta incolta e piena di erba secca, contribuendo ad aumentare il rischio di incendio. La manutenzione del verde, oltre agli aspetti di decoro urbano, è fondamentale in quanto si tratta di un'area a rischio alluvioni, come segnalato dal Comune stesso.

**Il campetto,** non essendo recintato, è in stato di totale abbandono, danneggiato da atti di teppismo ed invaso da bottiglie di plastica vuote. Le strutture di cemento che dovrebbero impedire l'ingresso delle auto state spostate e, comunque, non sufficienti per impedirne l'accesso.

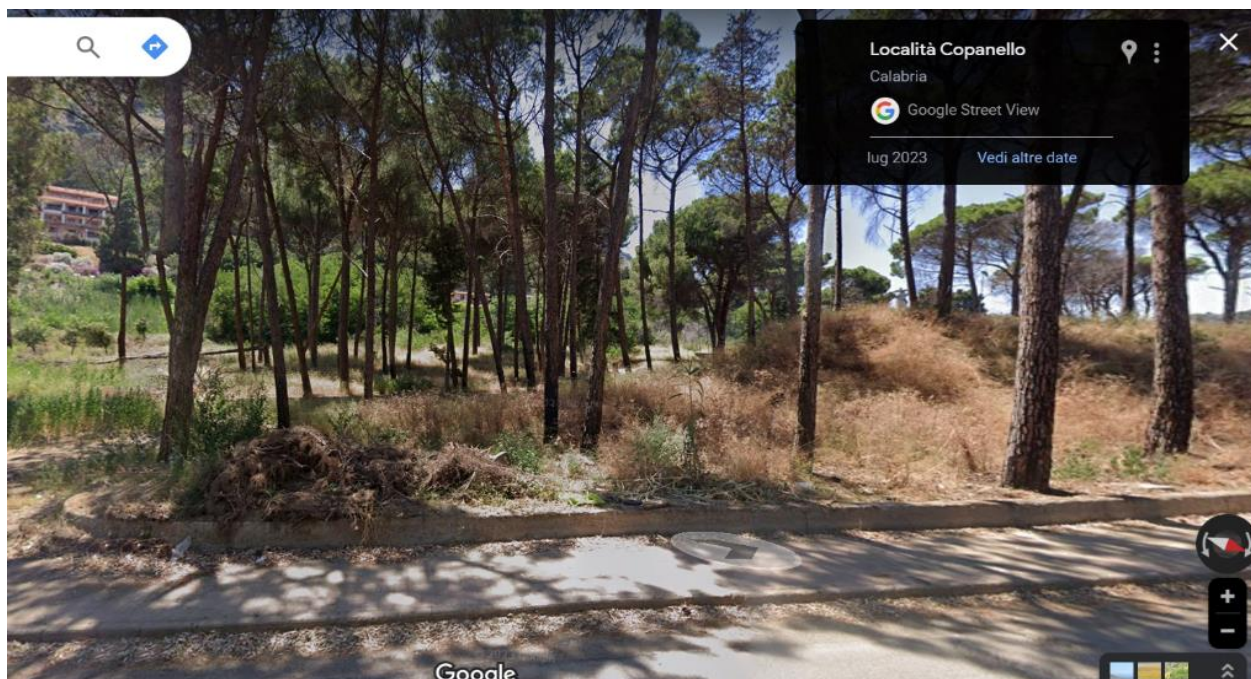
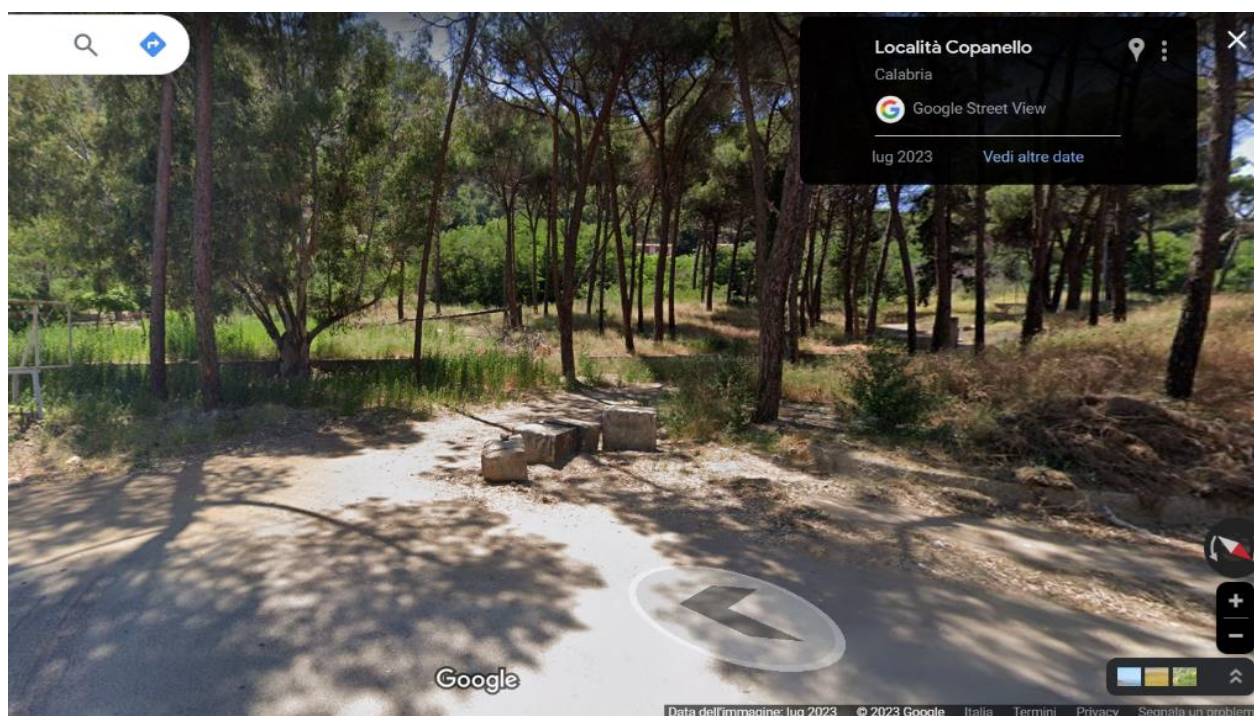
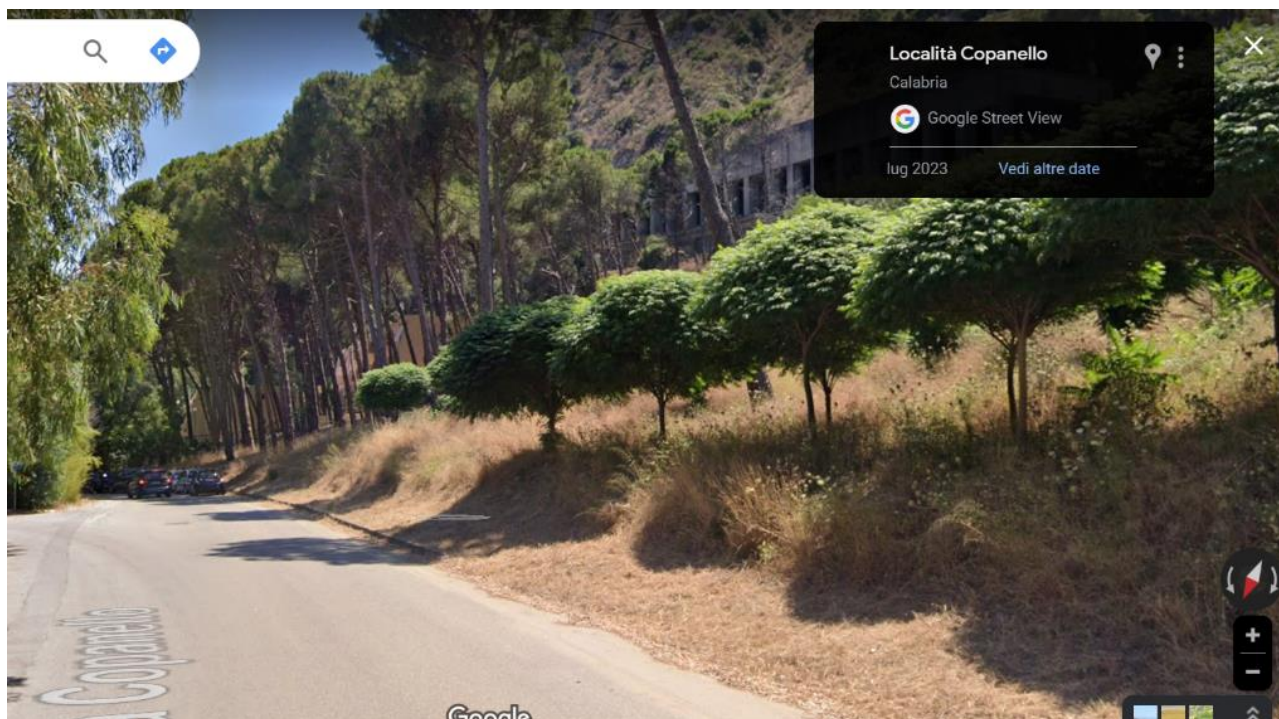
La pineta, in passato interessata da vari incendi, è stata in parte rinfoltita con piantumazioni di acacia fiancheggiando la strada e non con essenze di pino. Non esiste il marciapiede, pertanto, terra e fogliame secco si riversano sul ciglio della strada, manca inoltre un camminamento pedonale.

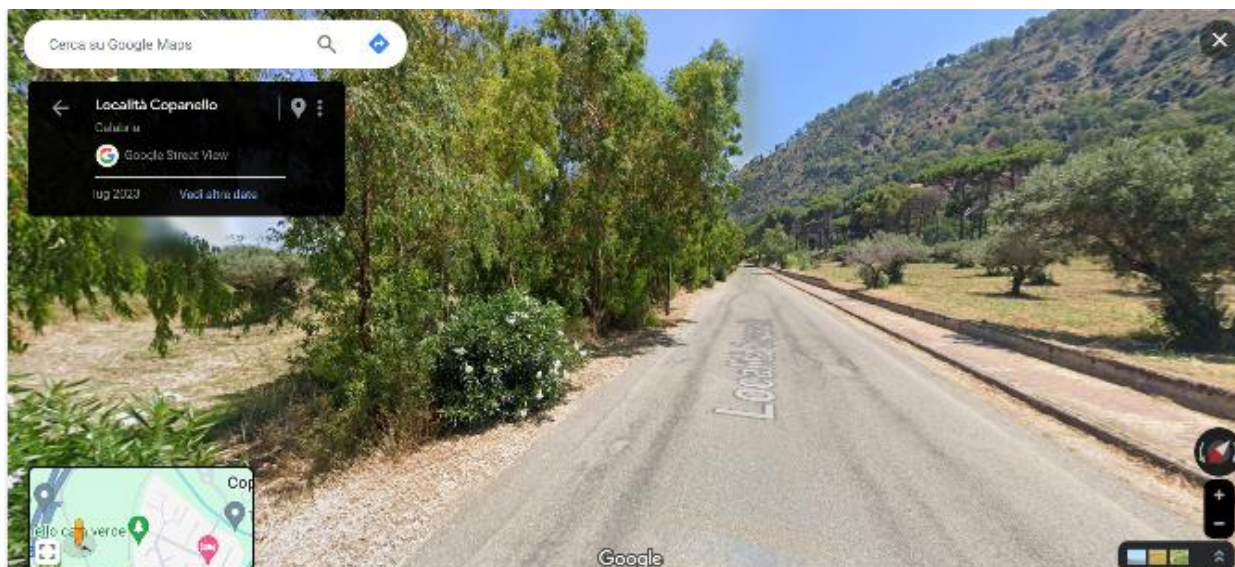
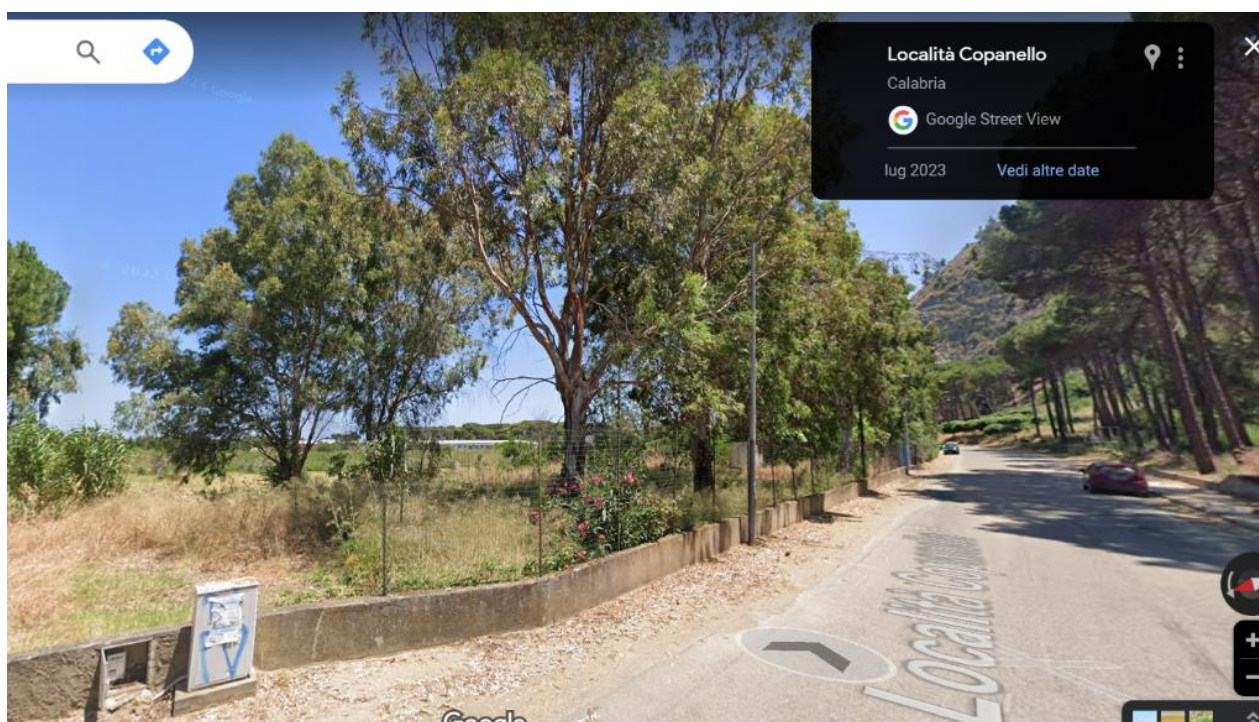
Lato verso il torrente Alessi sono presenti alberi di alto fusto (eucaliptus) alternati in maniera casuale da cespugli di oleandri ed il ciglio della strada è incolto. L'illuminazione stradale è sufficiente fino all'altezza dell'Accademia, poi risulta scarsa.

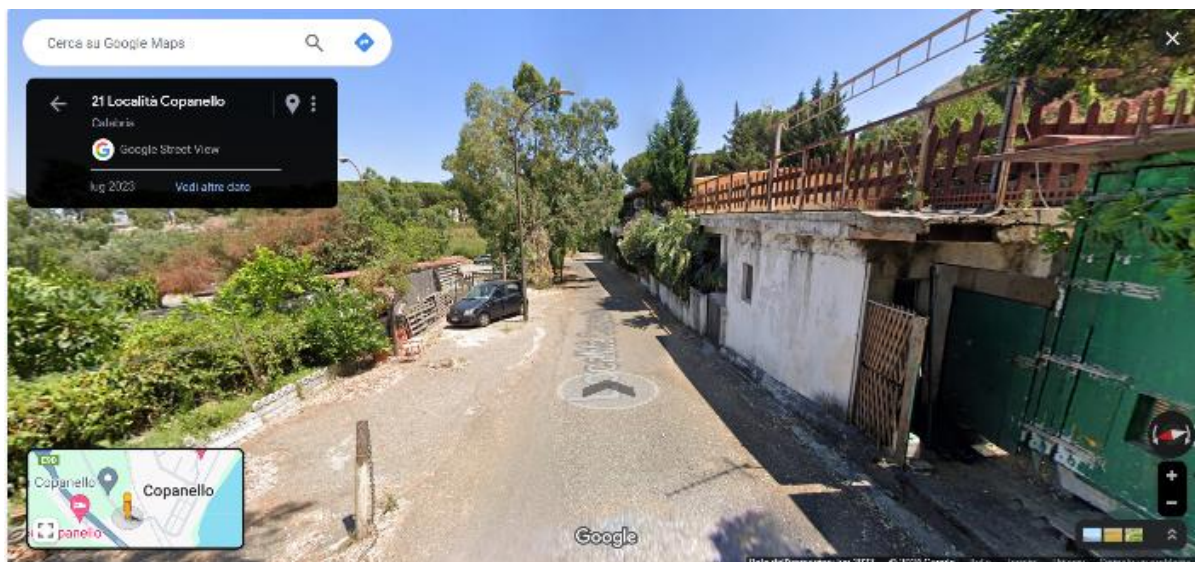
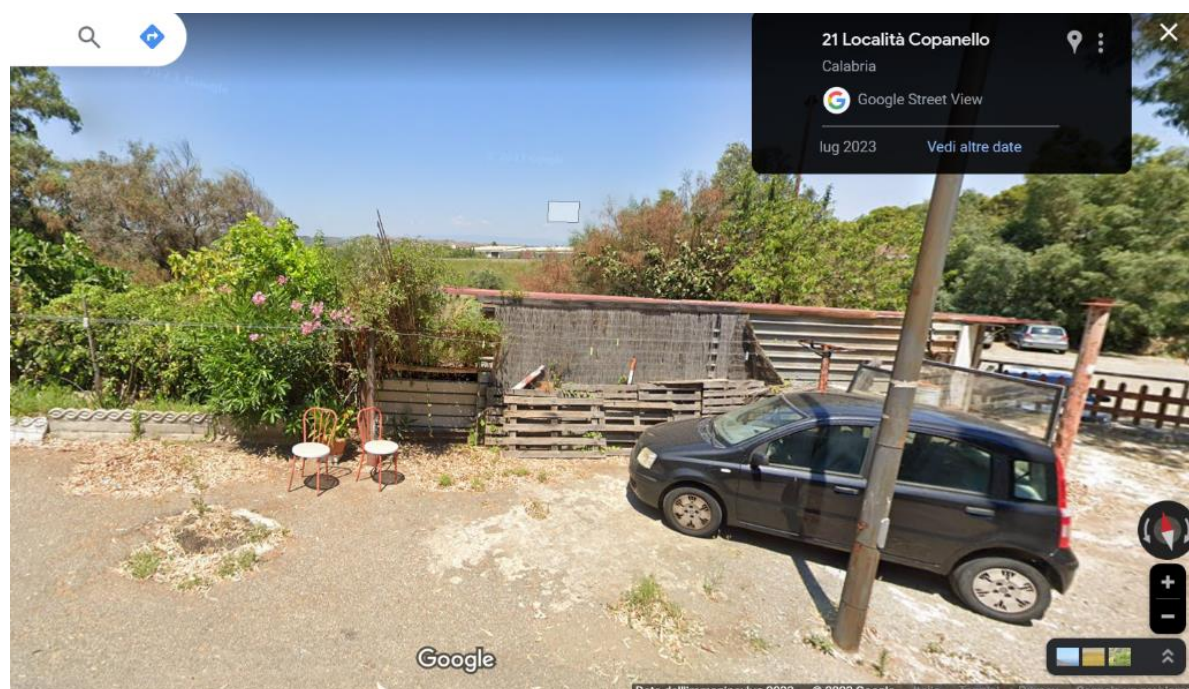
L'immobile della "baracca", oggetto di provvedimento di demolizione già da diversi anni, deturpa in modo significativo l'accesso a Copanello, da entrambi i lati della strada. Oltre alla costruzione, non più completamente in uso, sul lato opposto della carreggiata è stato posizionato un container, ormai semi-abbandonato, e l'area limitrofa viene usata sia come parcheggio personale che per stendere il bucato.

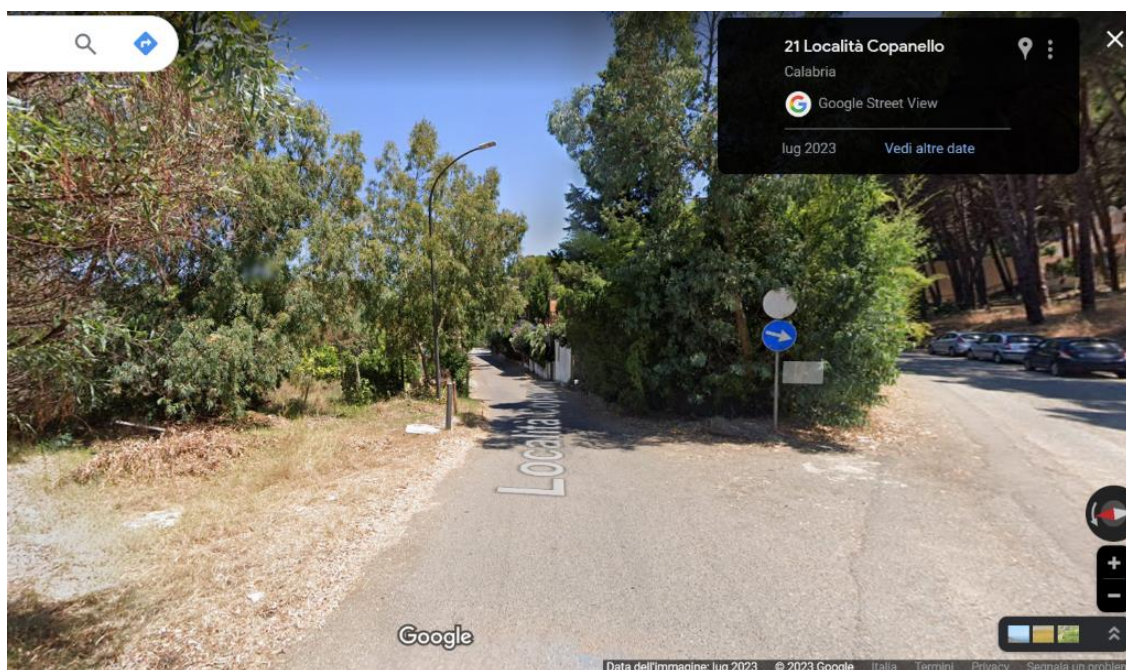
**Foto 9**

In corrispondenza della biforcazione della strada, oltre a non esserci più l'illuminazione pubblica che rende pericoloso percorrere a piedi di sera questo tratto di strada, la segnaletica stradale è in parte illeggibile.

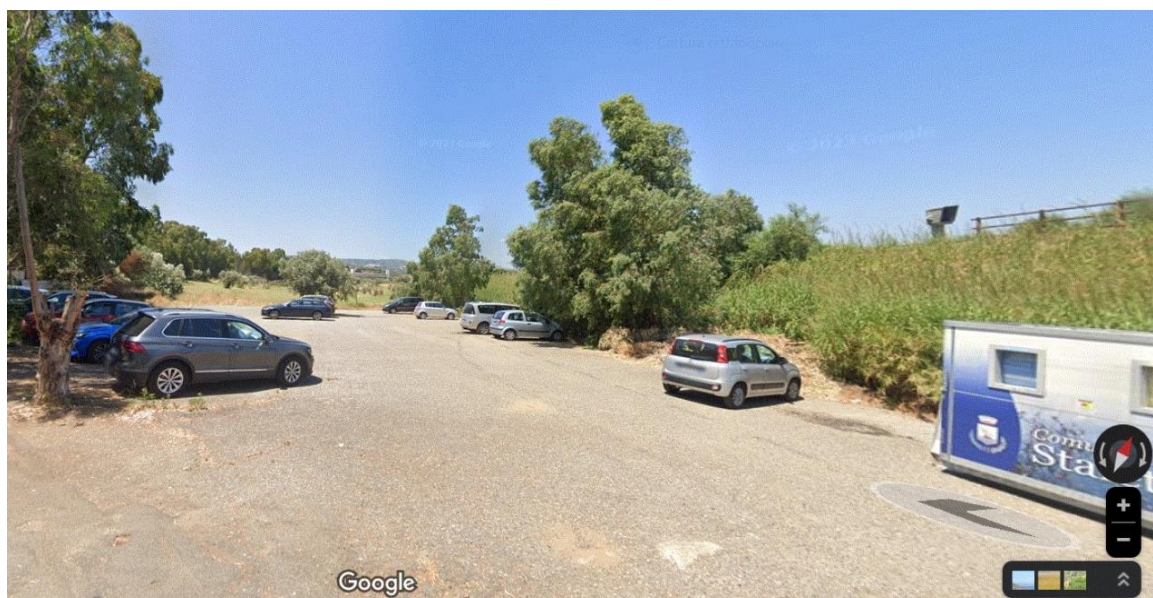
**Foto 10**

Il parcheggio esistente non è sufficiente ad ospitare l'afflusso turistico del mese di agosto. Sull'area insiste anche l'isola ecologica mobile che richiederebbe uno svuotamento costante per evitare che i rifiuti vengano depositati su strada.

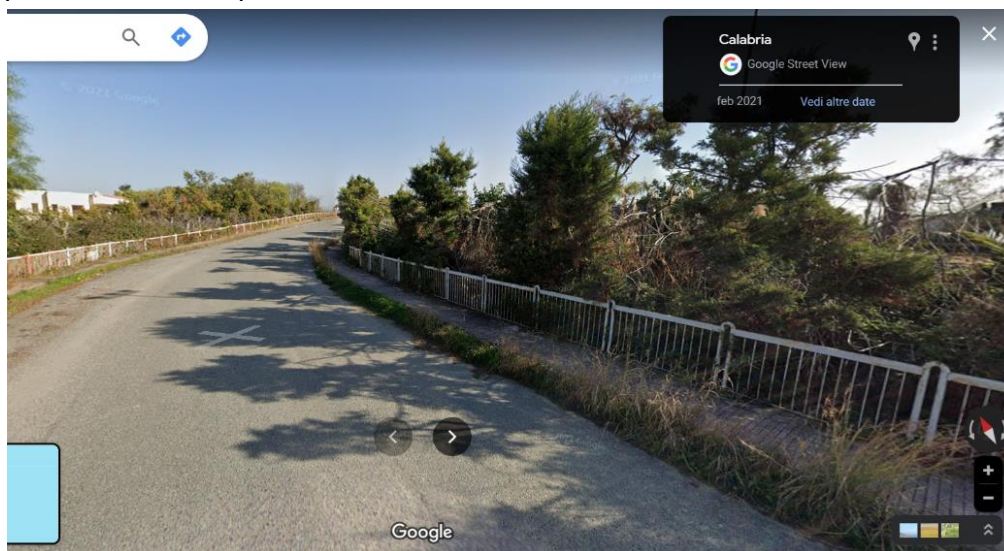
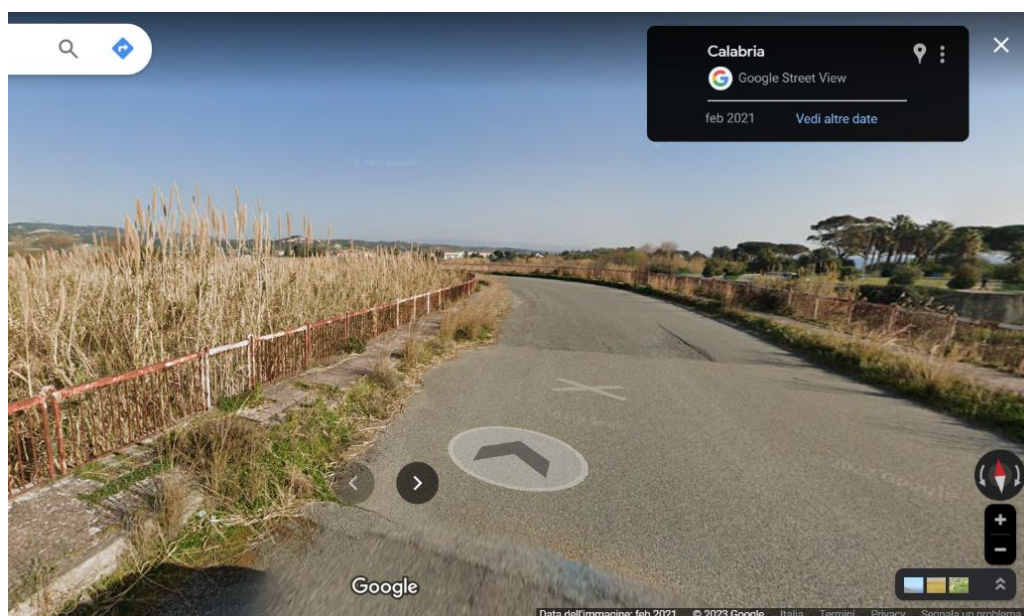
Il ponte che conduce a Squillace, insistente in parte nel comune di Staletti ed in parte in quello di Squillace, presenta svariate problematiche.

Le ringhiere sono ormai arrugginite e pericolanti, i marciapiedi ammalorati e le erbacce che invadono la strada impediscono di camminare in sicurezza. Alberi e cespugli secchi fanno da quinte a questo scenario e sottolineano lo stato di abbandono in cui verte. L'illuminazione pubblica è totalmente assente e la sera è particolarmente pericoloso percorrerlo.

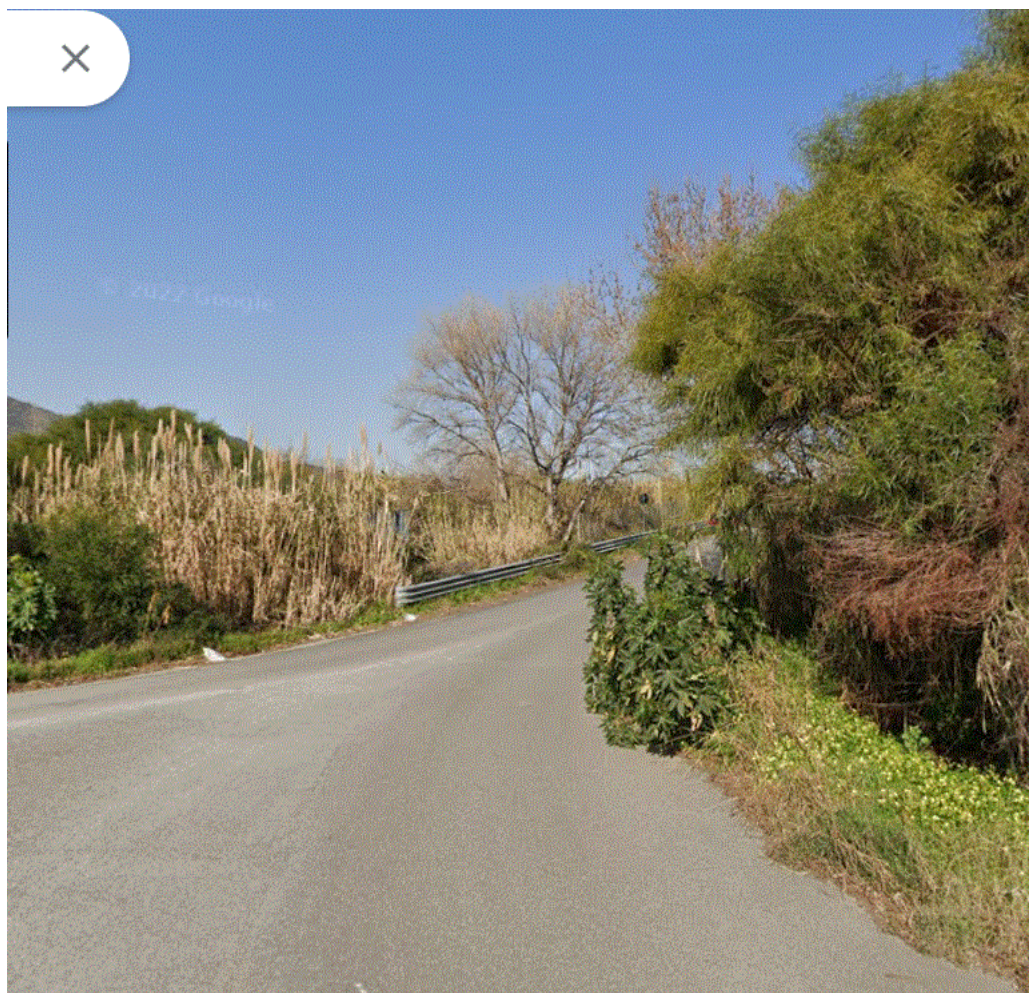
**Foto 13**

Il ponte di accesso alla SS 106, dopo anni di abbandono e ripristinato all'incirca nel 2010, è oggi interdetto alla circolazione, per l'evidente stato di ammaloramento dei piloni e della careggiata, solo attraverso un cartello stradale seminascolato dagli arbusti creando. Di fatto è diventato una discarica da parte di ignoti.

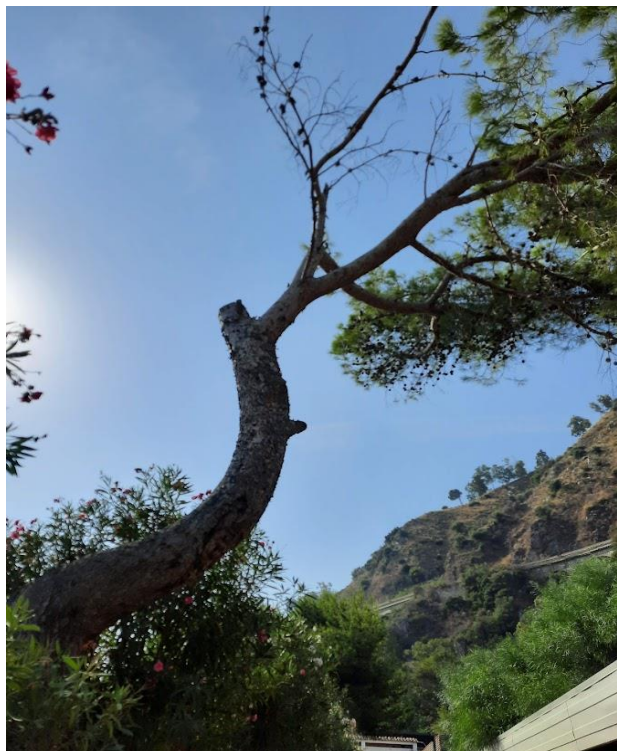
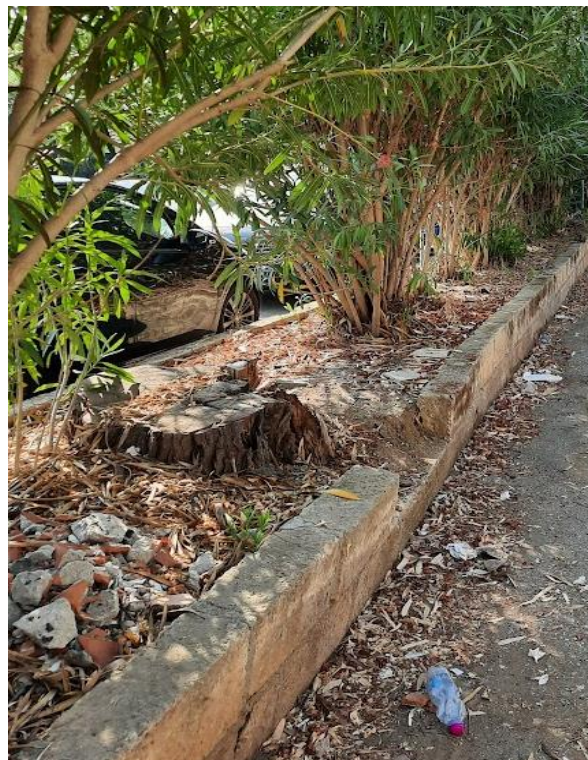
Lo stato attuale della piazza evidenzia un'incuria generale a causa, negli anni passati, di una mancata manutenzione dei pini, oggi ridotti a scheletri, e delle siepi di pitosforo, un tempo rigogliose mentre oggi sofferenti e spoglie. L'illuminazione risulta insufficiente.

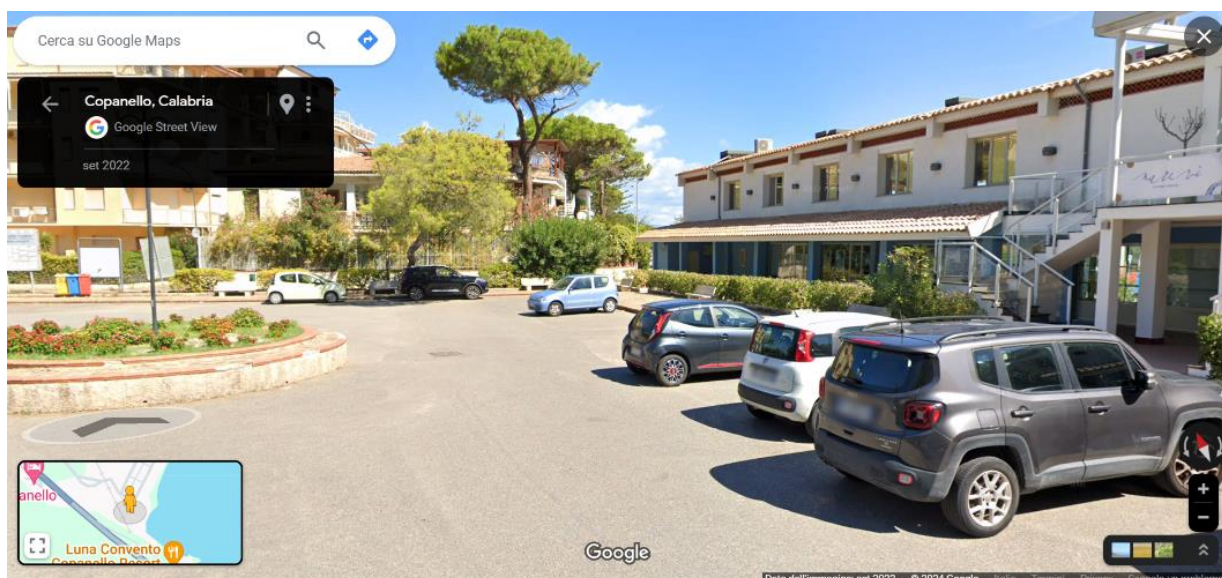
**Foto 16**

Le panchine, poco curate, e la mancanza di uno spazio comune fruibile come luogo di incontro, fa sì che la piazza venga utilizzata solo da una esigua parte dei residenti. Positiva la recente iniziativa della nuova segnaletica stradale come le strisce bianche delimitanti i parcheggi e un segnale di stop.

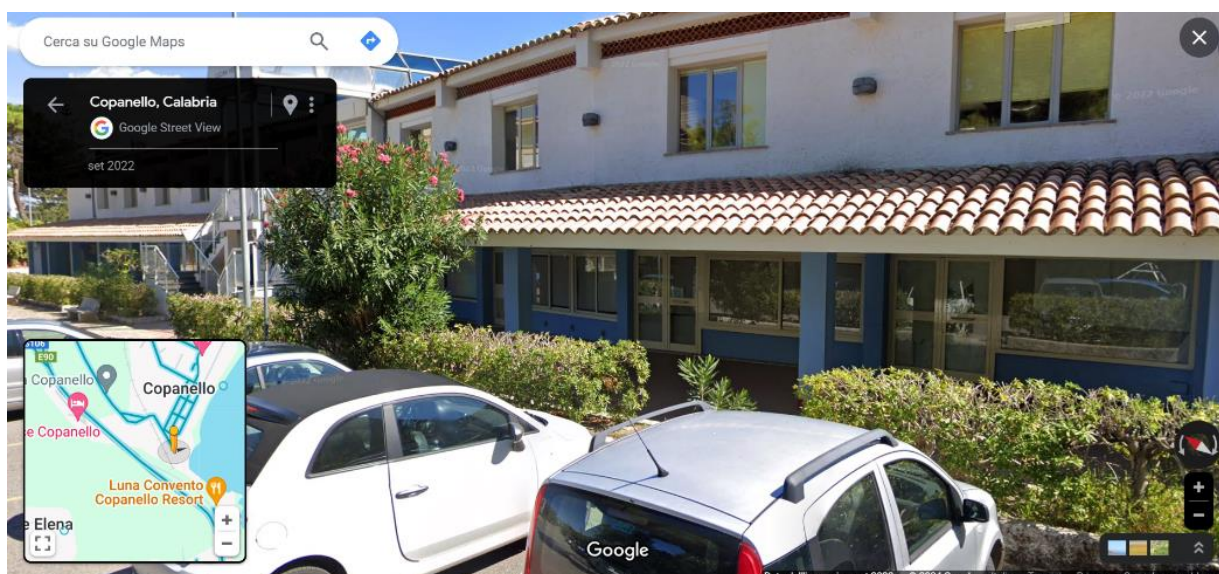
**Foto 17**

I locali sotto i portici, che fino a diversi anni fa hanno visto avvicinarsi boutique, gioiellerie, souvenirs, servizi quali parrucchiere, gelateria, degustazione prodotti tipici ecc, sono ora completamente abbandonati, sporchi e spesso utilizzati come depositi. Manca una progettazione d'insieme che miri alla loro valorizzazione a partire dalla scelta dei colori utilizzati sotto il portico.

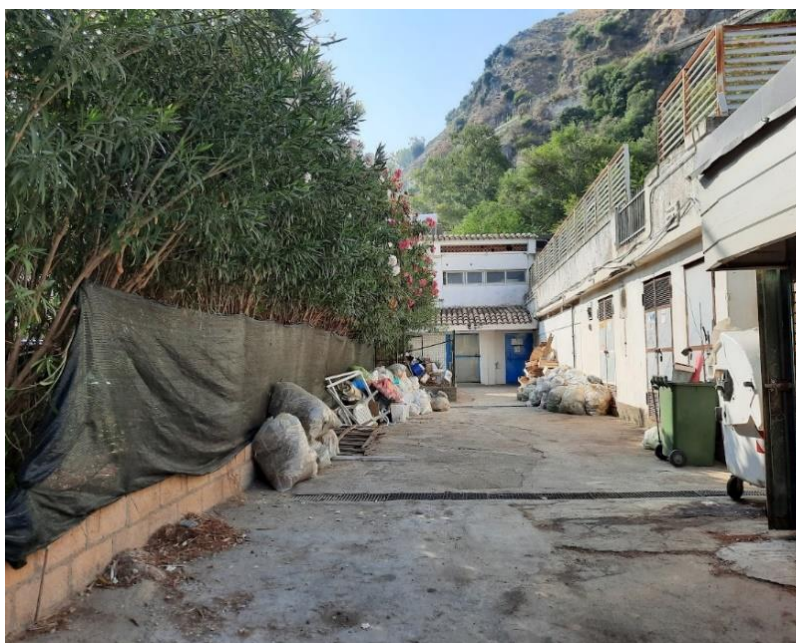
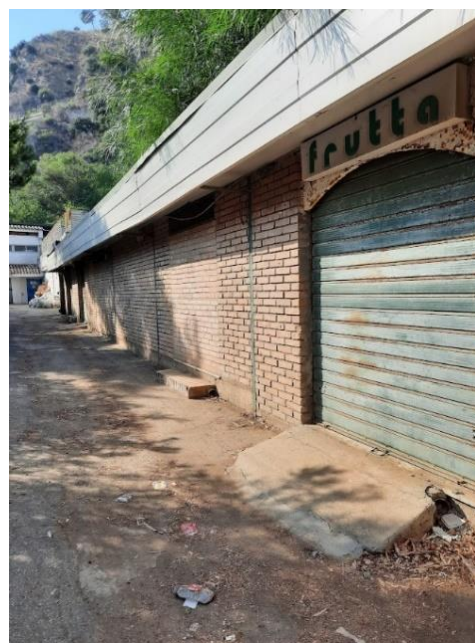
L'incuria, la sporcizia ed il cattivo odore della zona retrostante la piazza, dovuti al deposito direttamente su strada dei rifiuti delle attività commerciali, rendono questa zona estremamente degradata, inficiando la fruizione di parte della piazza adiacente, nonché scoraggiando una eventuale opportunità di affittare i locali stessi.

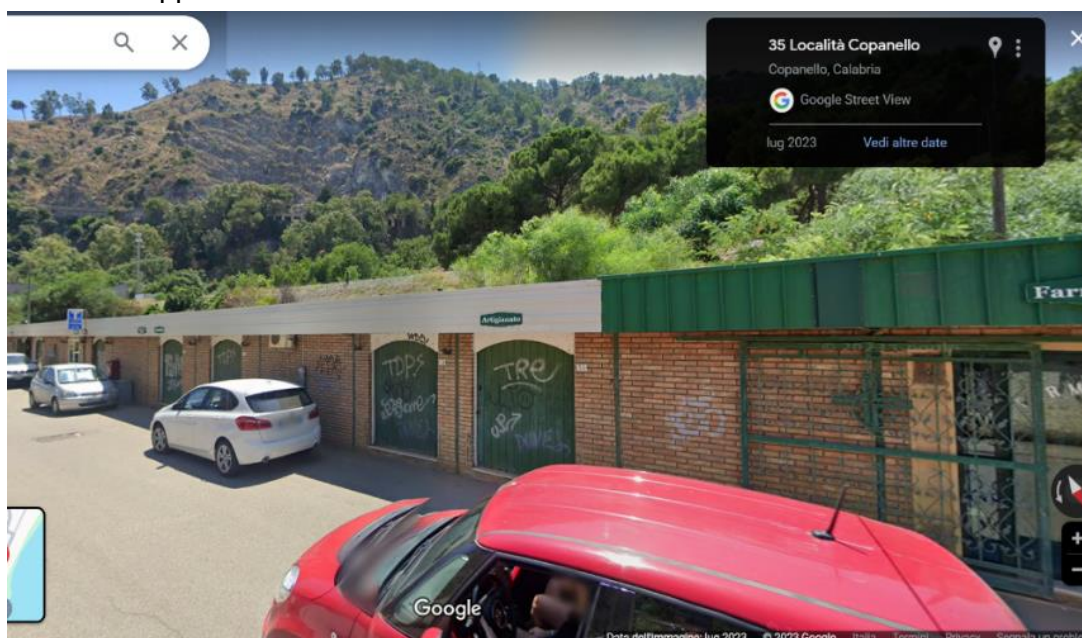
**Foto 20**

I locali lato ferrovia risultano essere spogli e poco curati, privi di uniformità.

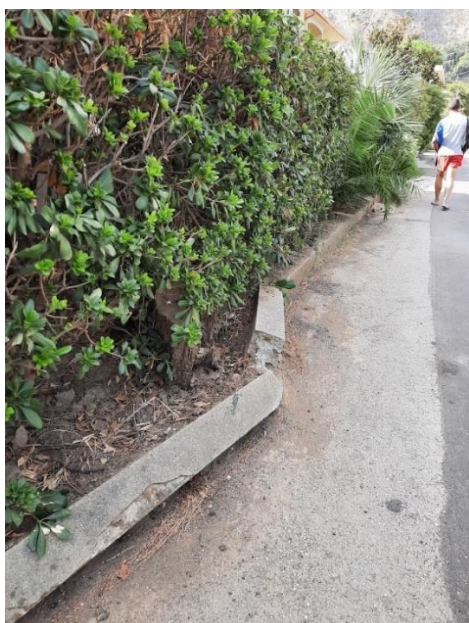
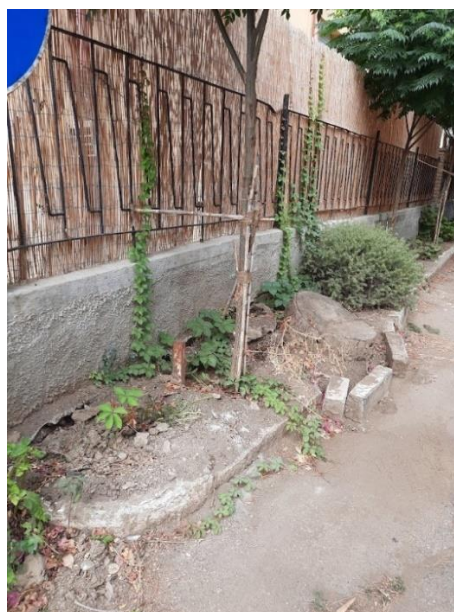
piccole aiuole realizzate a ridosso dei lotti: (foto 21, 22) alcune di esse necessitano di un ripristino del cordolo di contenimento, della rimozione dei monconi degli alberi morti, della pulizia e del rimbocco della terra;

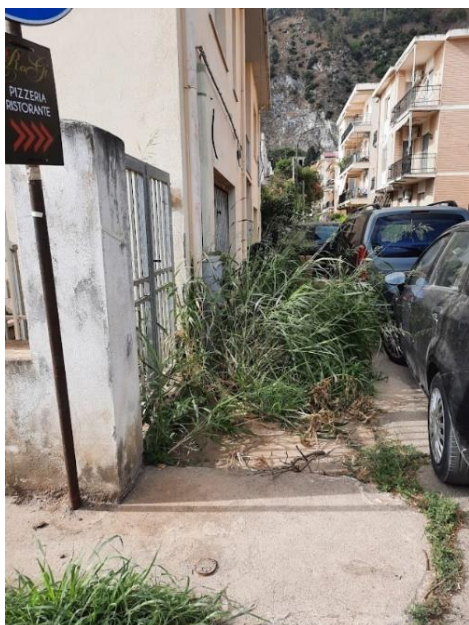
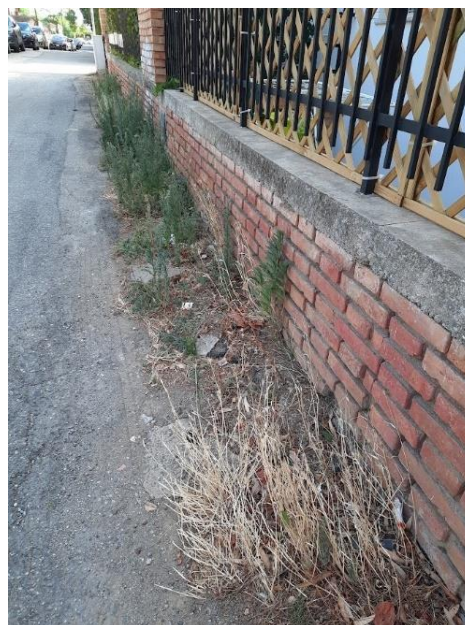
➤ erbacce: (foto 23, 24)

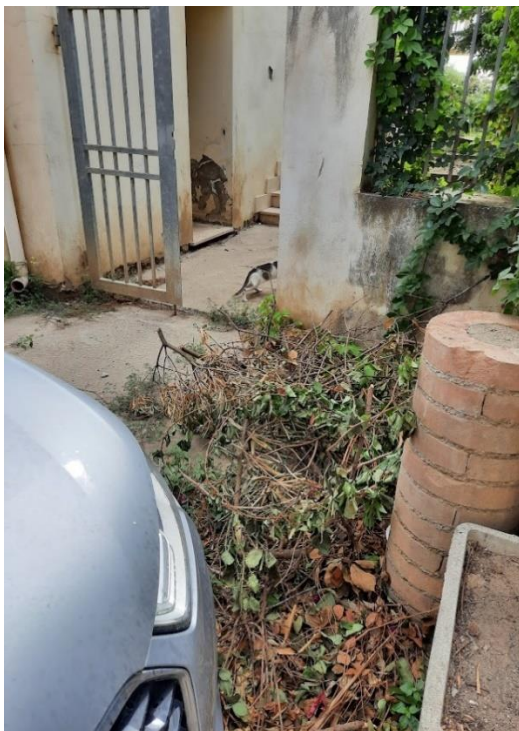
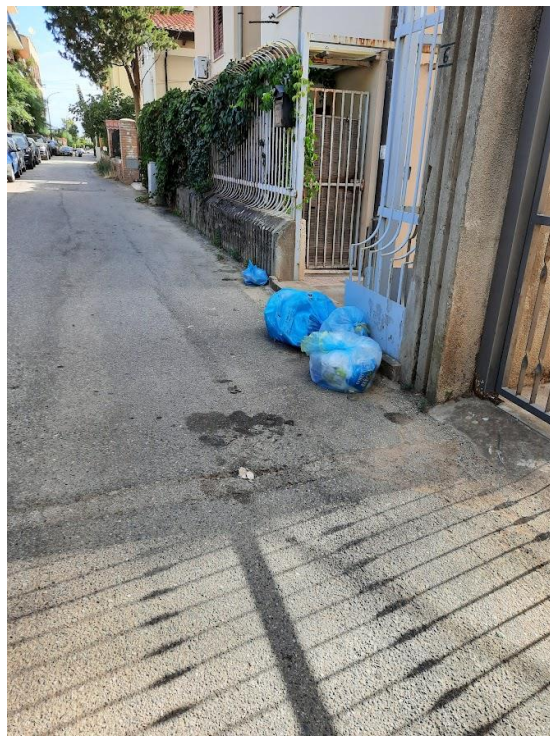
➤ rifiuti deposti su strada: (foto 25, 26)

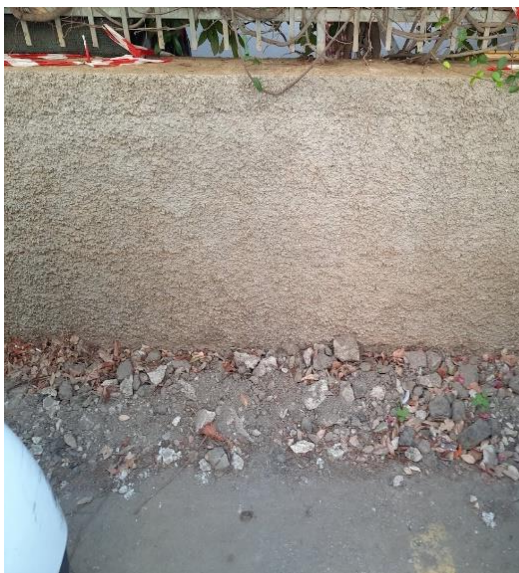
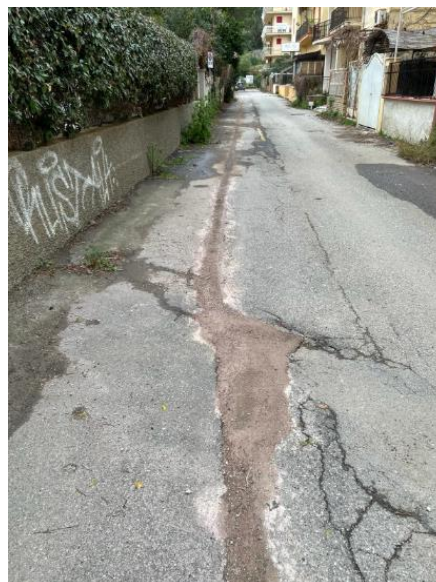
➤ mancato ripristino a seguito di lavorazioni stradali eseguite: (foto 27, 28)

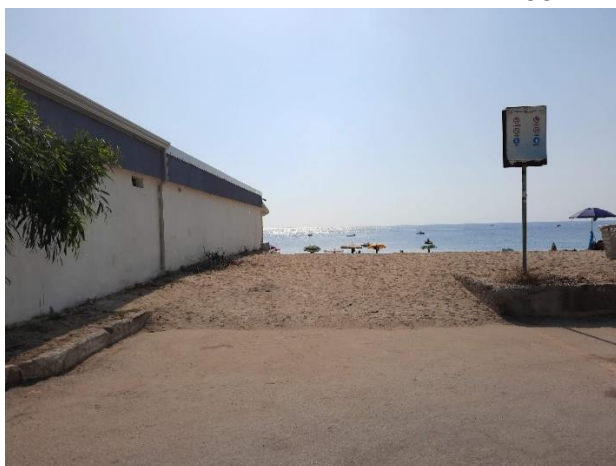
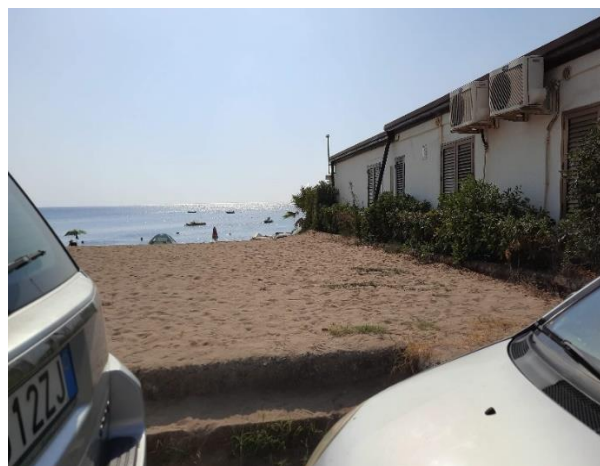
- “la spiaggia grande” (foto 29,30), quella tra lido della Polizia e il lido Il Gabbiano, i cui accessi sono spesso impediti da auto che parcheggiano direttamente sulla rampa e davanti alle scalette.

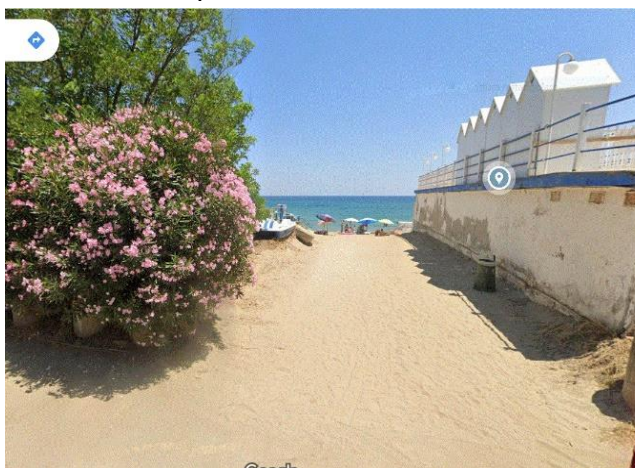
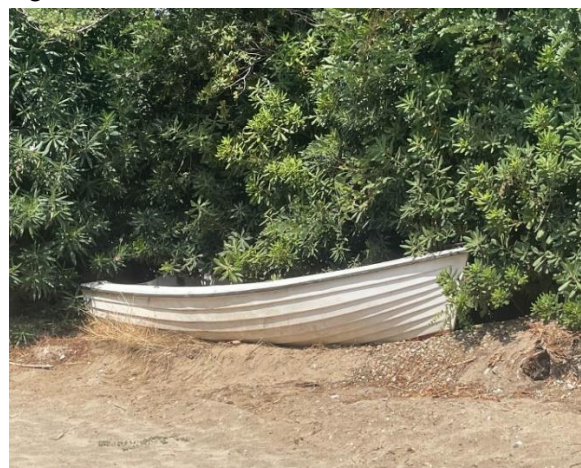
- “la spiaggia piccola” (foto 31,32,33,34) quella tra lido del Carabiniere e lido Il Gabbiano, risulta molto stretta (eventualmente verificare se i confini dei due lidi in concessione sono regolari) ed impoverita dalle frequenti razzie di sabbia, tant'è che oggi appare molto più bassa rispetto alla quota delle spiagge adiacenti; da segnalare inoltre lo stato di incuria del muro del lido dei Carabinieri e la presenza di una barca abbandonata già da alcuni anni

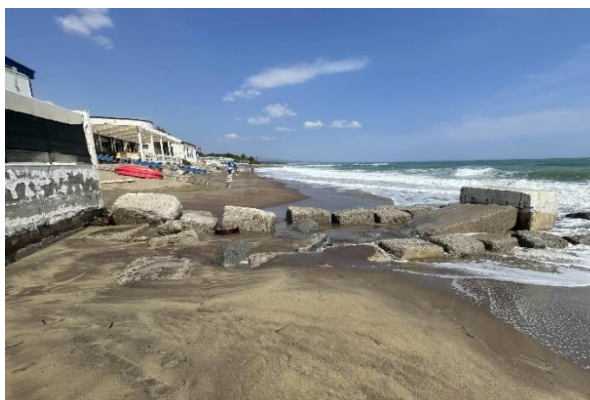
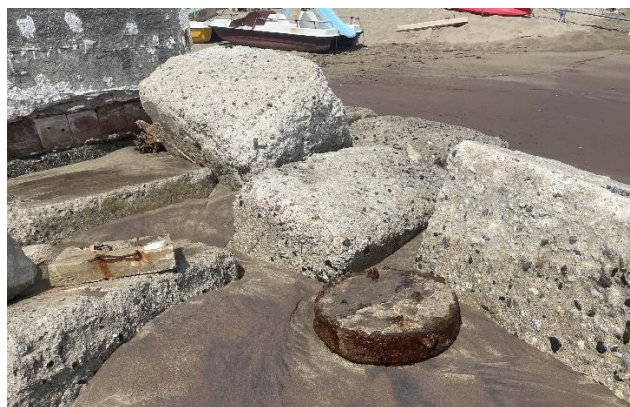
Infine, in corrispondenza del vecchio molo dei Carabinieri, la presenza di massi e pericolosi spunzoni di metallo arrugginiti, oltre che essere elementi estranei alla natura del luogo (analogamente ai due cilindri di cemento posti nell'acqua a poca distanza dalla spiaggia), impediscono il passaggio sulla battigia e rendono rischioso il camminamento
